# Travaux du Vidourle Une plage au seuil de Sommières

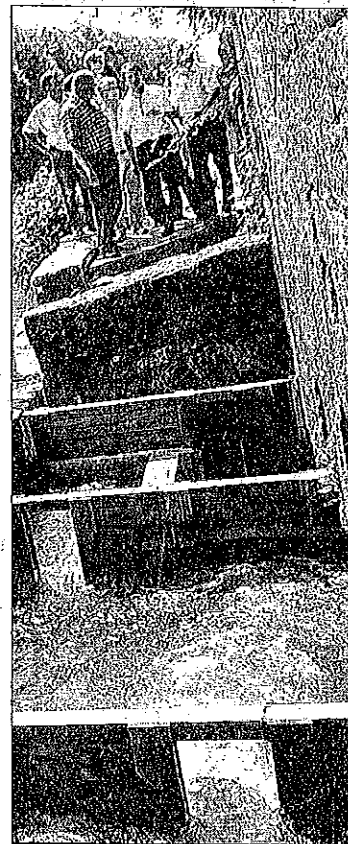
La passe rustique à poissons.

Par ailleurs, le canal de l'ancien moulin, sur la rive droite, a été remis en eau, avec la création d'une passe à poissons rustique. Tandis que le maire de Sommières Christian Valette se félicitait de la « solidarité départementale » qui a permis le financement du projet, le président du Siav,
